安庆职业技术学院廊亭修缮工程

施工图设计

二〇二四年八月

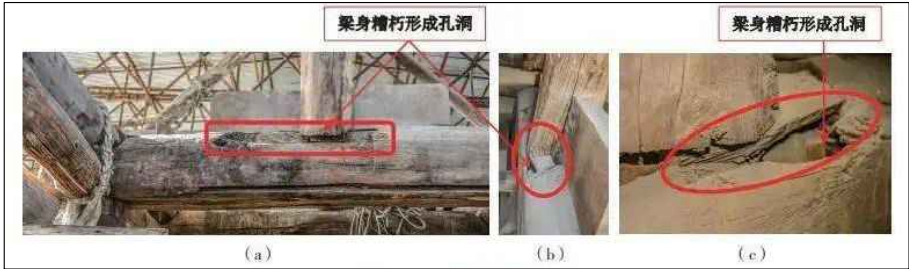
图4.1 梁身糟朽现状

由於梁、枋構件大部分暴露在外，所以糟朽的概率遠小於柱子，只是封砌在牆內或與牆接觸的部位受到潮氣侵襲容易產生糟朽，再就是房屋漏雨造成的局部糟朽、虫害蛀蝕造成的糟朽以及選料不當造成的糟朽。相對劈裂，糟朽對構件的傷害更大，除了糟朽會使構件的截面積減少影響承重外，導致糟朽的腐朽菌還會繼續侵入構件內部，對構件造成更大的傷害。

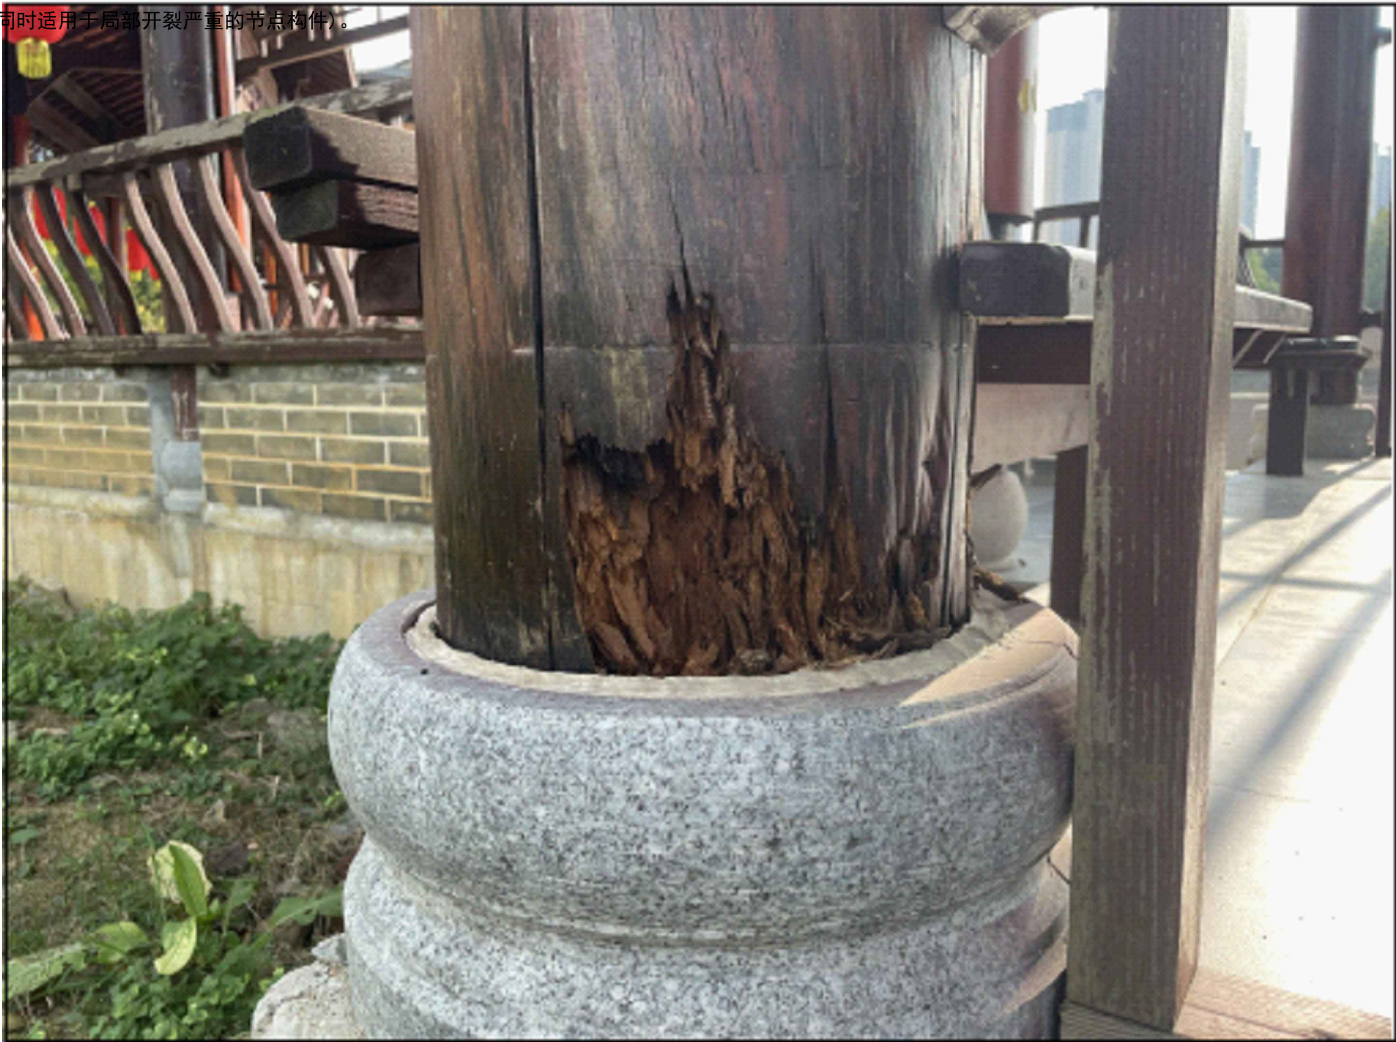
现场问题主要有：
1：博学亭木柱根部腐烂
分析原因：长期雨水浸入
处理方法：按原图纸尺寸，切除底部1米高，更换木柱（樟子松），共计四根。
先将腐朽部分剔除，再根据剩余部分选择墩接的榫卯式。
施工时，除应注意使墩接榫头严密对缝外，还应加设铁箍及碳纤维布双向交叉粘贴的复合（此方法同时适用于局部开裂严重的节点构件）。
铁箍应嵌入柱内，箍面应与柱表面齐平。

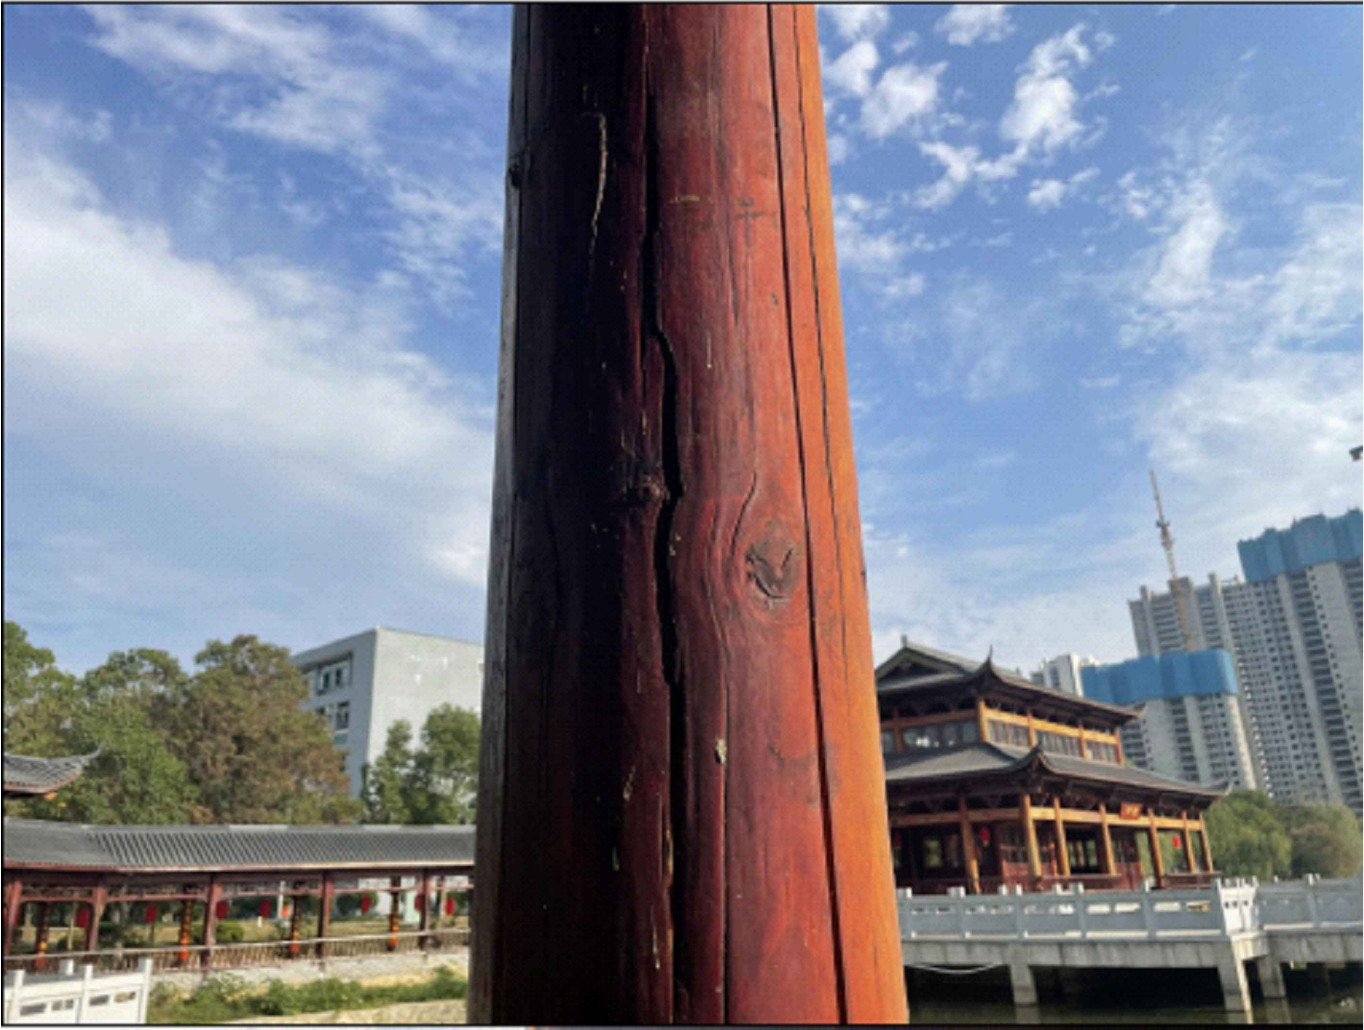
2: 水榭木柱、根部裂纹过大
分析原因: 沉降不均导致崩裂
处理方法: 按原图纸尺寸, 切除至梁底, 更换木柱 (樟子松), 共计八根。
先将腐朽部分剔除, 再根据剩余部分选择墩接的榫卯式。
施工时, 除应注意使墩接榫头严密对缝外, 还应加设铁箍及碳纤维布双向交叉粘贴的复合 (此方法同时适用于局部开裂严重的节点构件)。
铁箍应嵌入柱内, 箍面应与柱表面齐平。

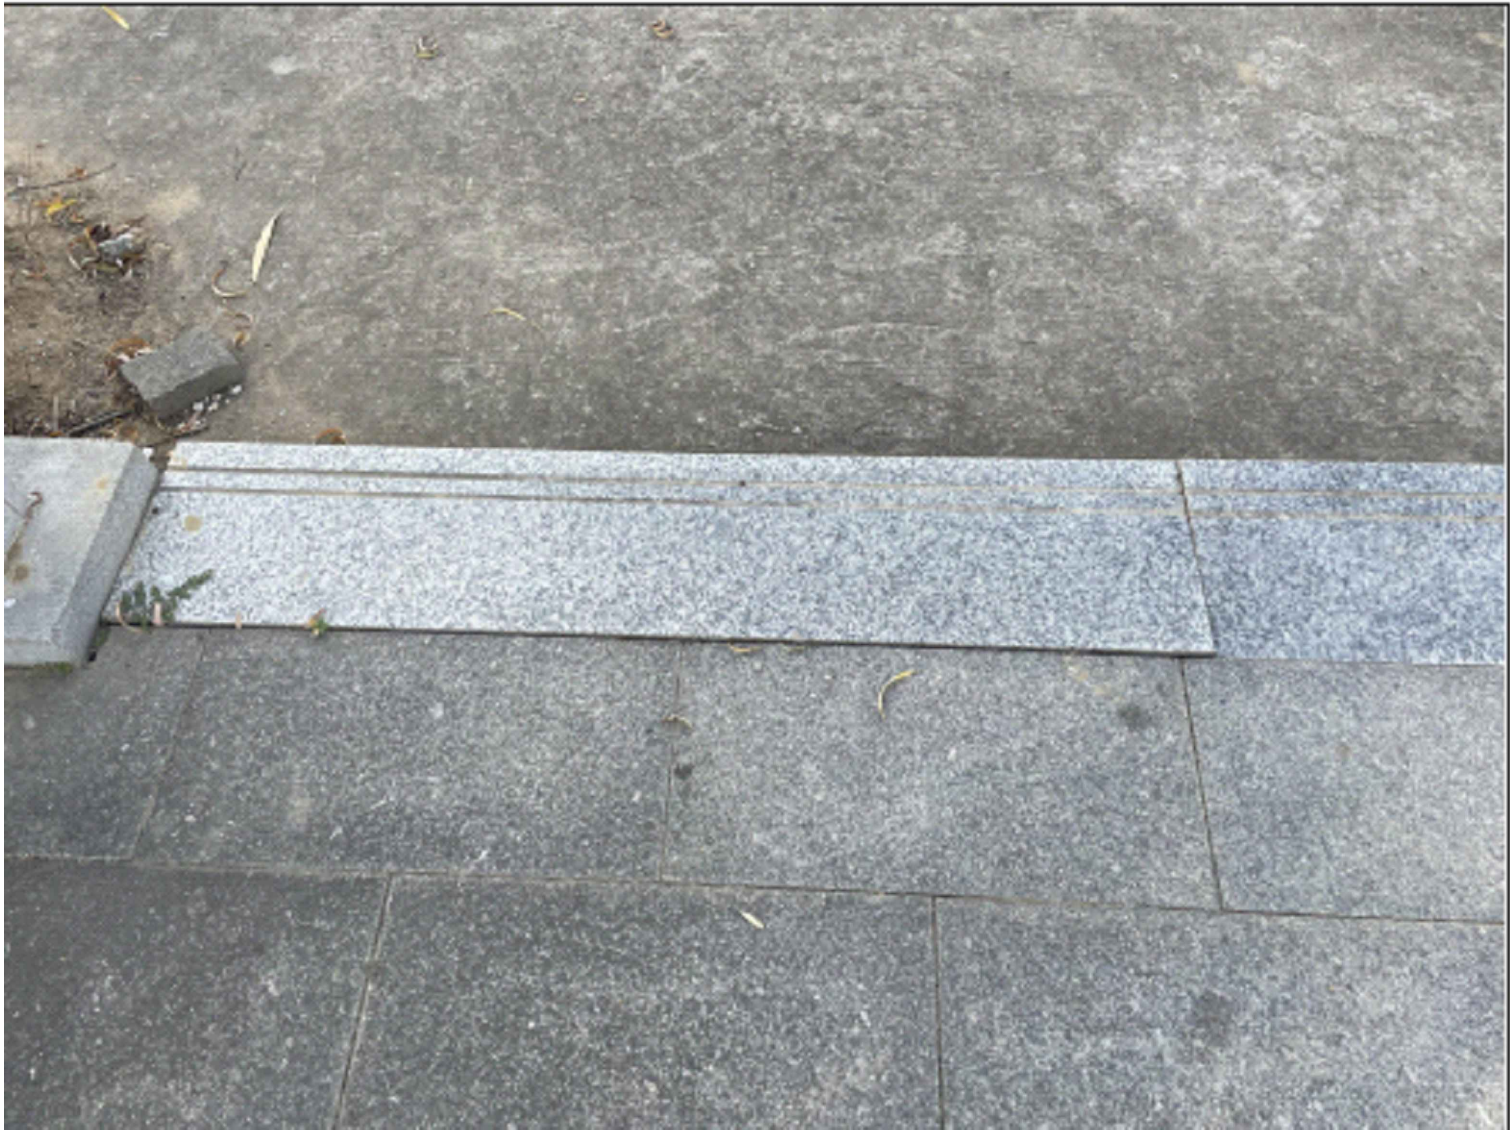
4：踏步松动及下沉
分析原因：沉降不均或砂浆粉刷不均
处理方法：对松动及下沉的踏步石重新起开，1：3水泥砂浆层使地面恢复平整。

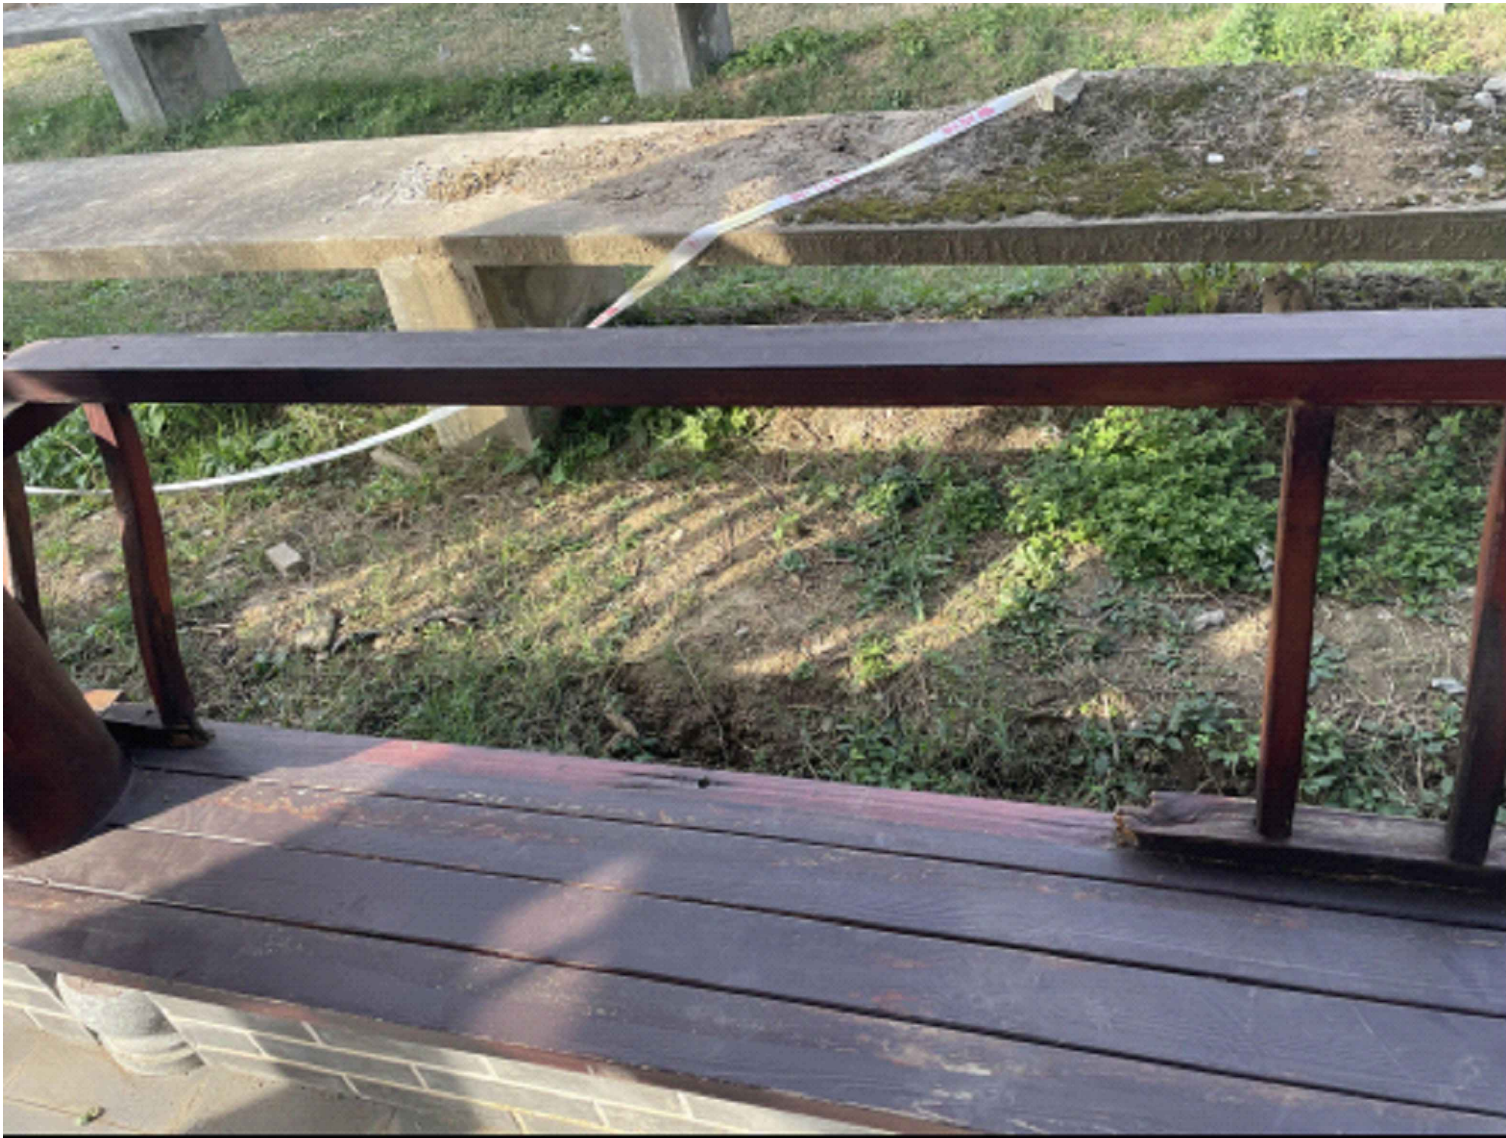
5：美人靠损坏
分析原因：人为损坏
处理方法：对破损缺失的部分美人靠按原尺寸重新制作安装。

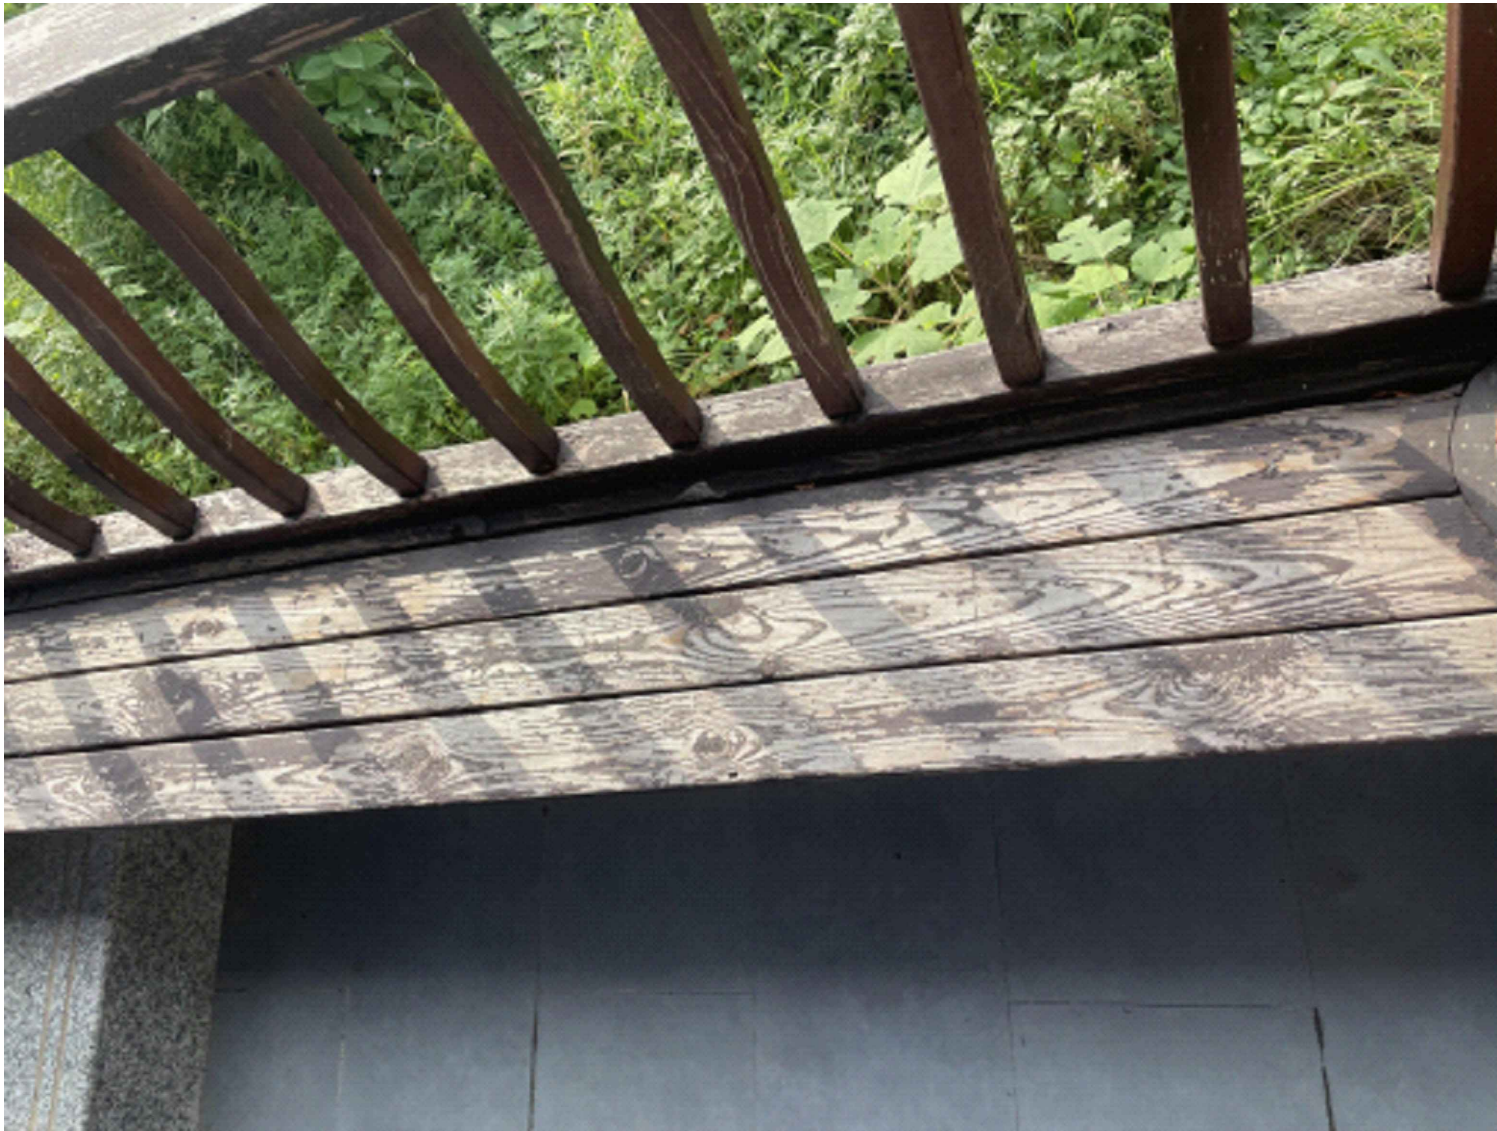
6：木制坐槛严重损坏
分析原因：人为磨损
处理方法：重新刷漆。

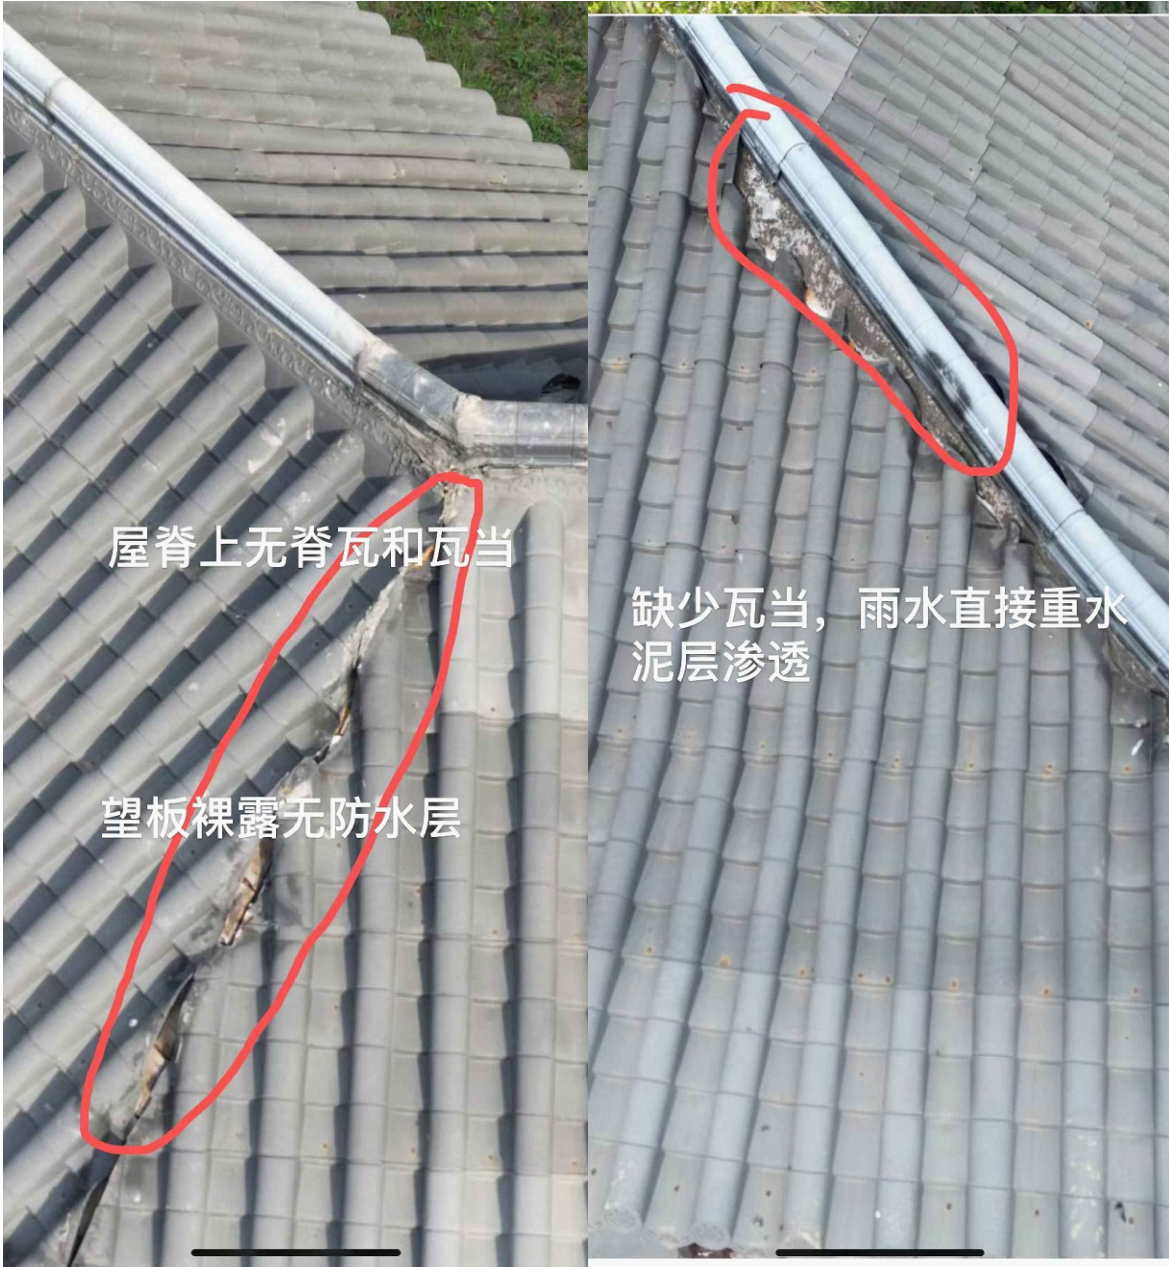
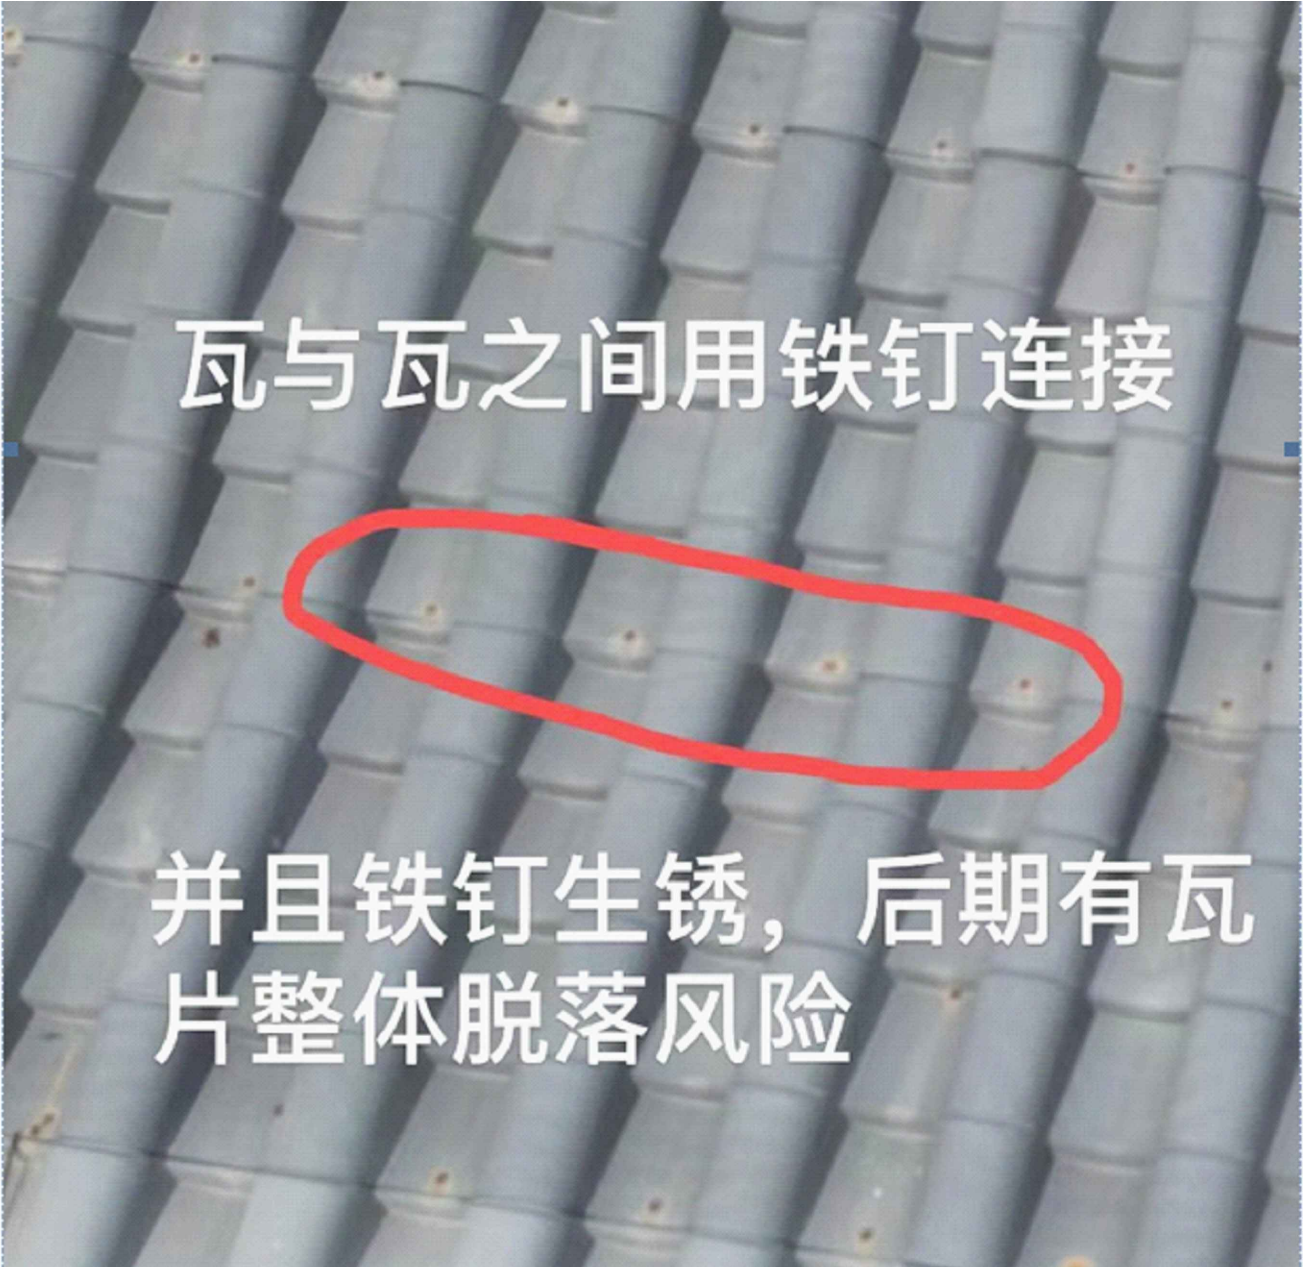
7: 屋面漏雨
分析原因：望板处无防水层、缺少瓦当等
处理方法：屋面橡胶瓦只起到疏导排水的作用，屋脊搭接处缺少脊瓦及瓦当是导致渗水的原因之一。 橡胶瓦与瓦之间使用铁钉连接，连接点没有胶水也会轻微渗水，长期经室外雨水冲刷铁钉生锈，后期瓦片会有整体脱落风险。
屋面漏水是影响整体木结构糟朽损坏的重要因素，建议破损处修补，缺少瓦当处新增瓦当。屋面瓦油漆做法，屋面瓦面喷涂聚酯漆二道, 基漆内添加uv剂抗紫外线。

- 屋面防漏方法
- 1). 下雨天去观测漏点；
 - 2). 用水泥胶水混合填充漏点；
 - 3). 用瓦漆及防水胶覆盖保护。

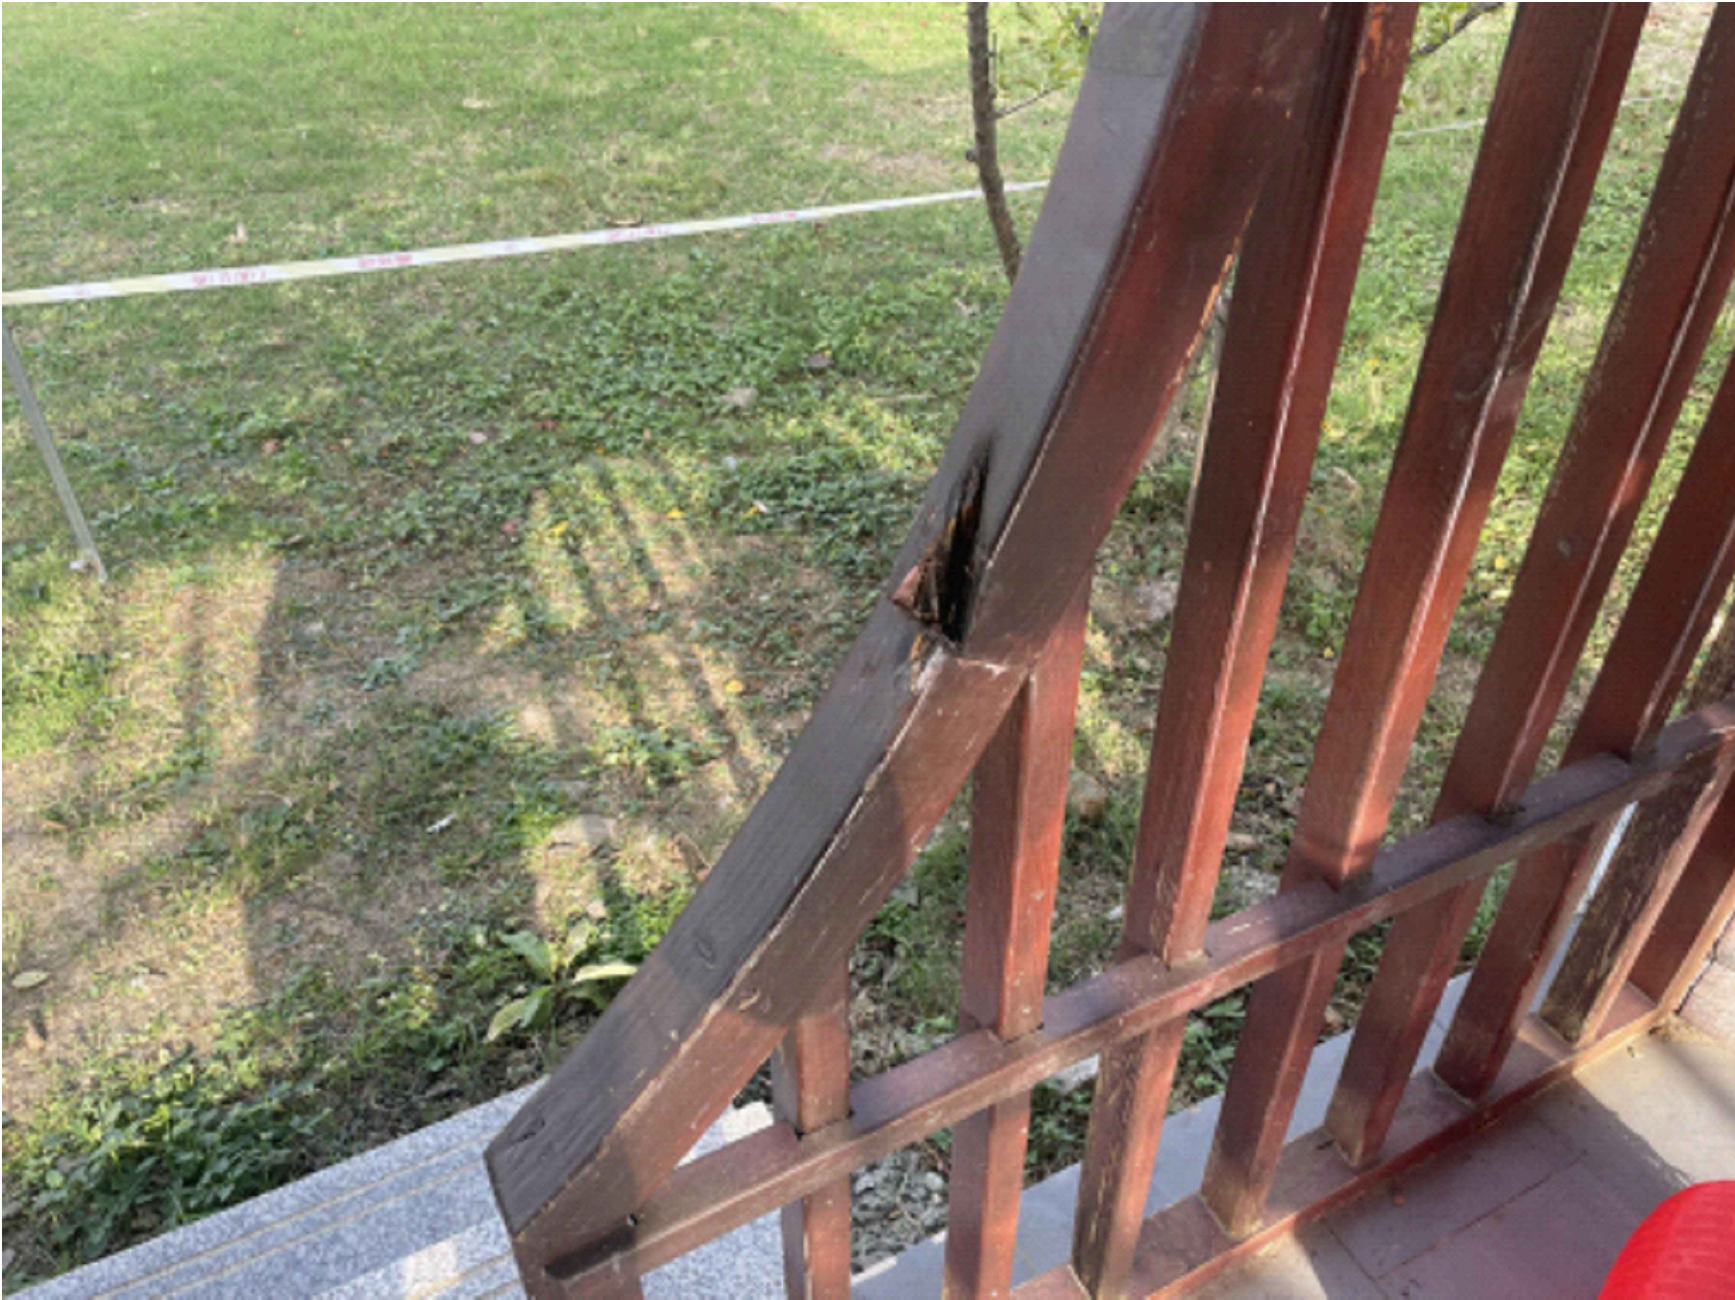
8：木制格栅损坏槽朽
分析原因：长期雨水浸入
处理方法：对破损缺失的部分更换。

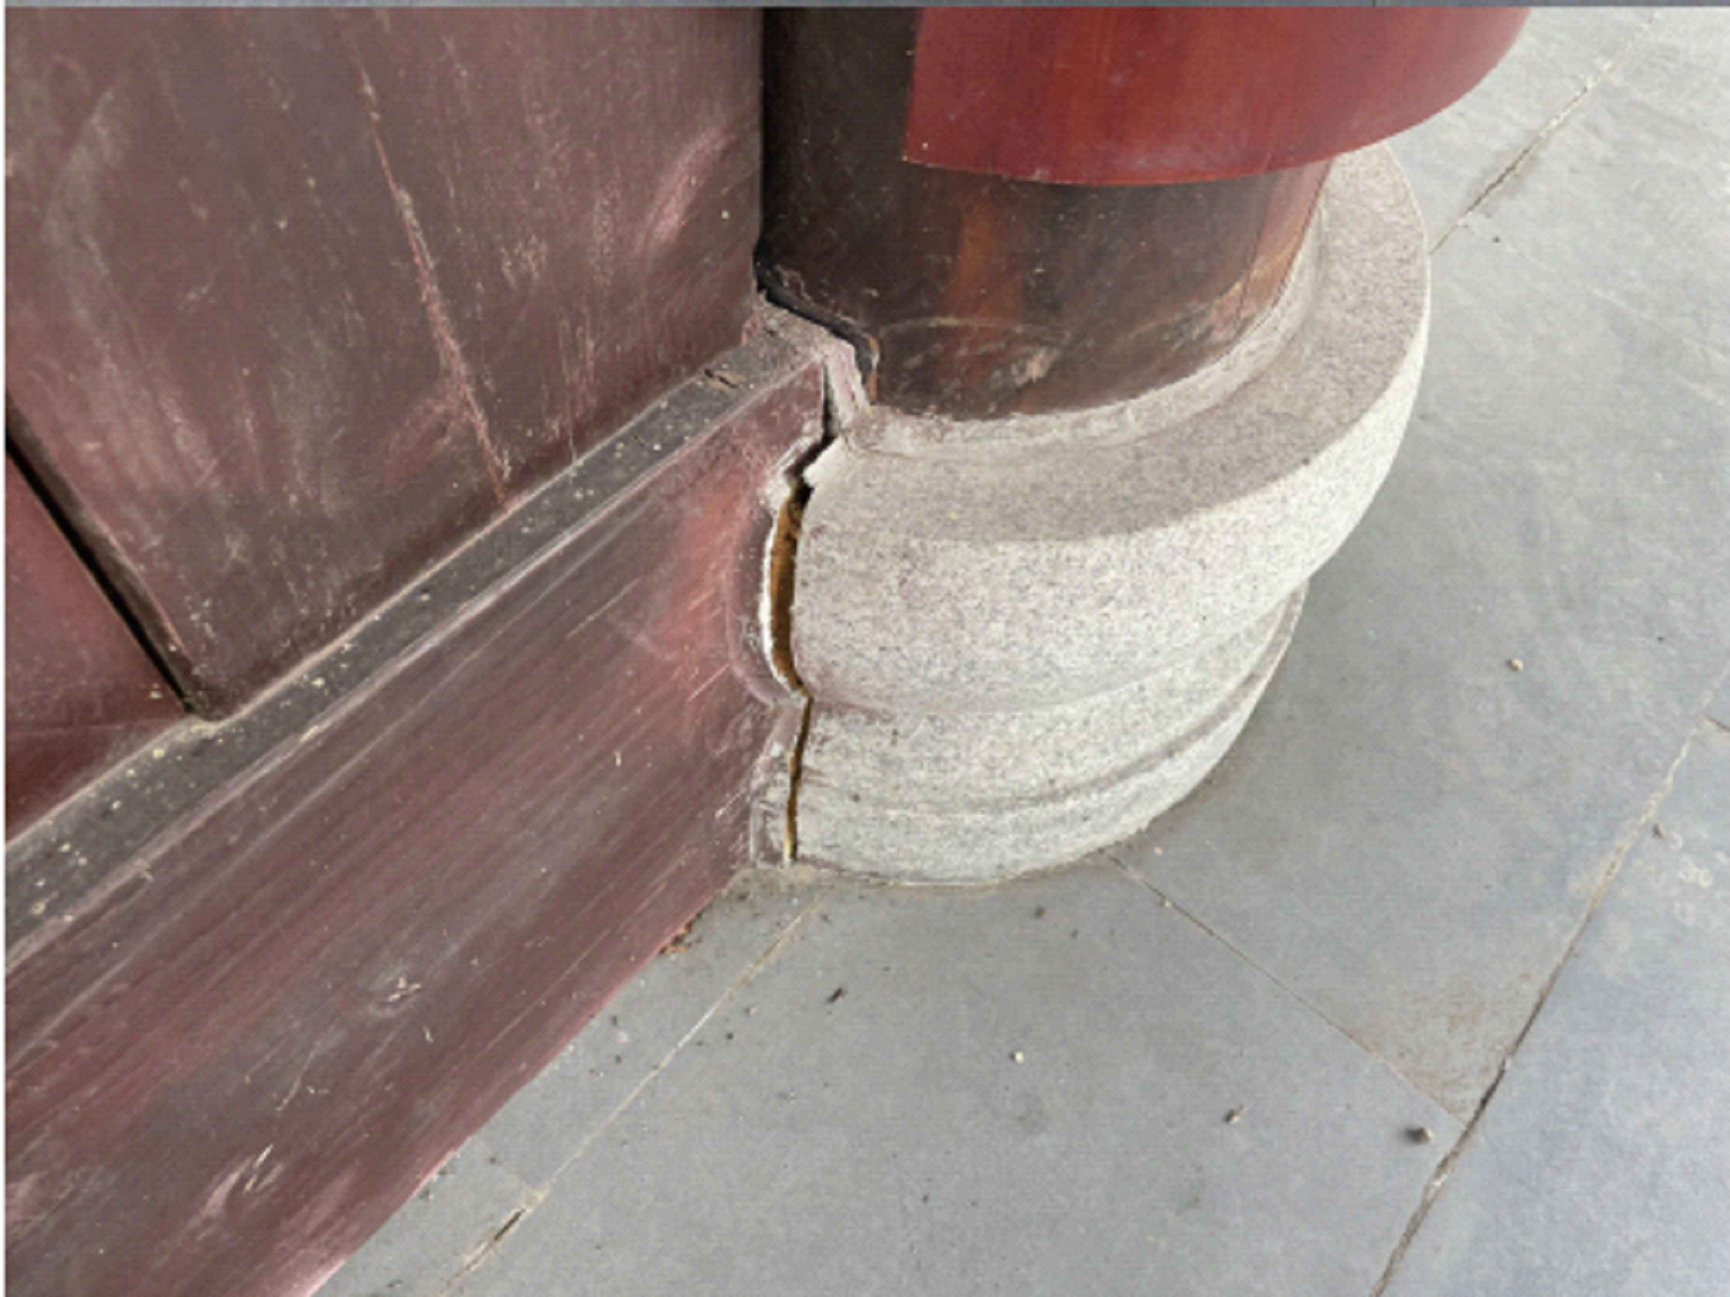
9：柱脚石胶体老化开裂严重
分析原因：老化开裂
处理方法：按原图纸尺寸定制石质柱础
