安庆职业技术学院廊亭修缮工程

施工图设计

二〇二四年八月

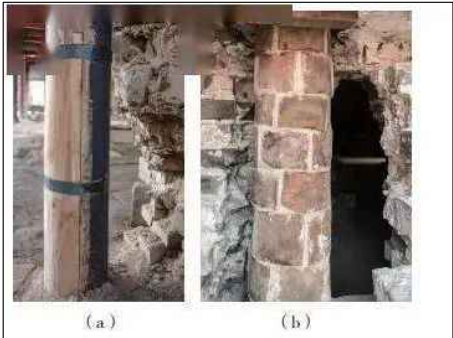
图2.1 木柱贴墙部位涂刷防腐剂、砌包柱瓦圈

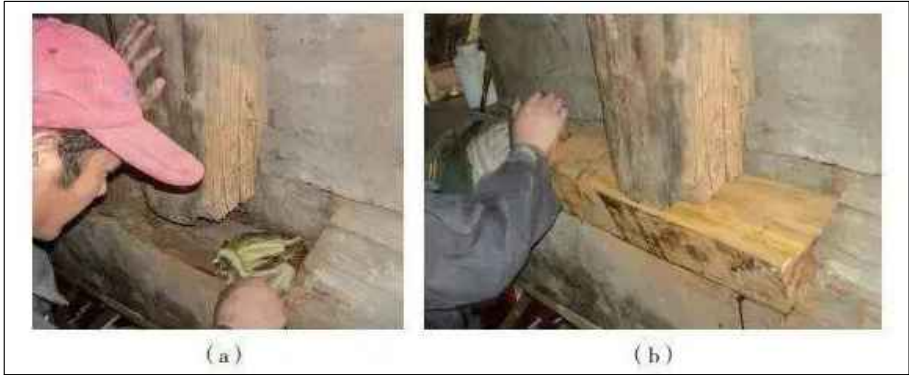
由於梁、枋構件大部分暴露在外，所以糟朽的概率遠小於柱子，只是封砌在牆內或與牆接觸的部位受到潮氣侵襲容易產生糟朽，再就是房屋漏雨造成的局部糟朽、虫害蛀蝕造成的糟朽以及選料不當造成的糟朽。相對劈裂，糟朽對構件的傷害更大，除了糟朽會使構件的截面積減少影響承重外，導致糟朽的腐朽菌還會繼續侵入構件內部，對構件造成更大的傷害。

图4.2 糟朽部分剔除、旧料成形成聚氨酯胶粘嵌补

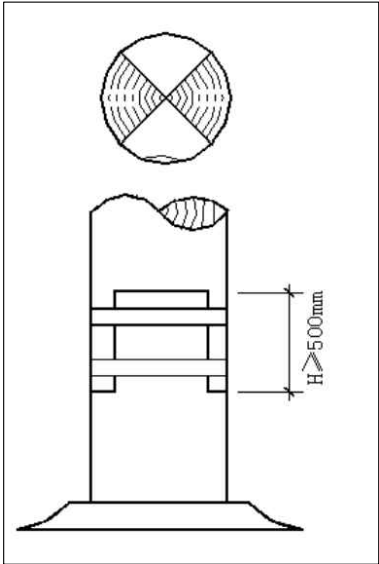
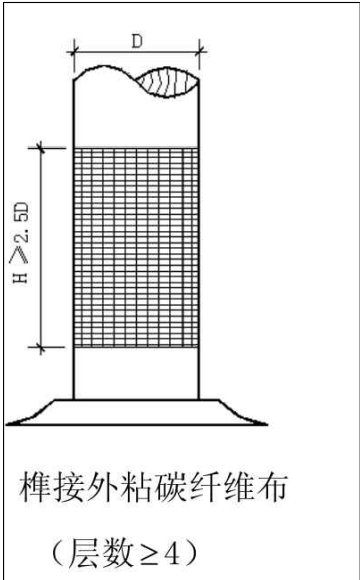
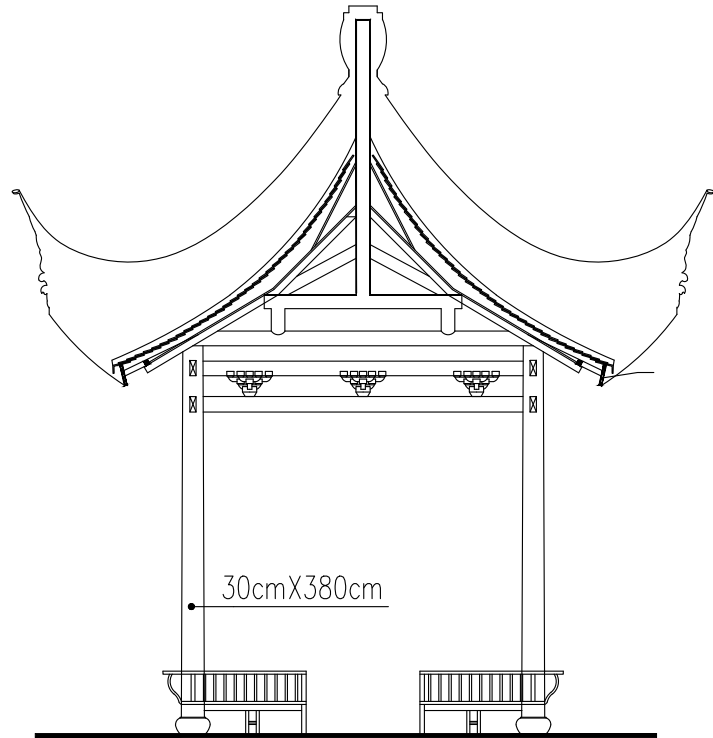
现场问题主要有：
1：博学亭木柱根部腐烂
分析原因：长期雨水浸入
处理方法：按原图纸尺寸，切除底部1米高，更换木柱（樟子松），共计四根。
先将腐朽部分剔除，再根据剩余部分选择墩接的榫卯式。
施工时，除应注意使墩接榫头严密对缝外，还应加设铁箍及碳纤维布双向交叉粘贴的复合（此方法同时适用于局部开裂严重的节点构件）。
铁箍应嵌入柱内，箍面应与柱表面齐平。

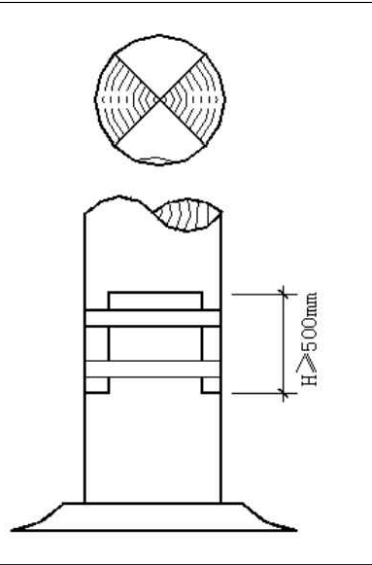
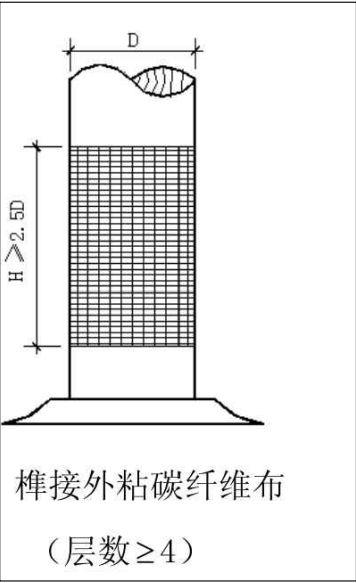
2: 水榭木柱、根部裂纹过大
分析原因: 沉降不均导致崩裂
处理方法: 按原图纸尺寸, 切除至梁底, 更换木柱 (樟子松), 共计八根。
先将腐朽部分剔除, 再根据剩余部分选择墩接的榫卯式。
施工时, 除应注意使墩接榫头严密对缝外, 还应加设铁箍及碳纤维布双向交叉粘贴的复合 (此方法同时适用于局部开裂严重的节点构件)。
铁箍应嵌入柱内, 箍面应与柱表面齐平。
